Die Skulpturenfunde der Münsterplattform

Katalog der figürlichen und
architektonischen Plastik

Urs Zumbrunn
Daniel Gutscher

Staatlicher Lehrmittelverlag Bern 1994

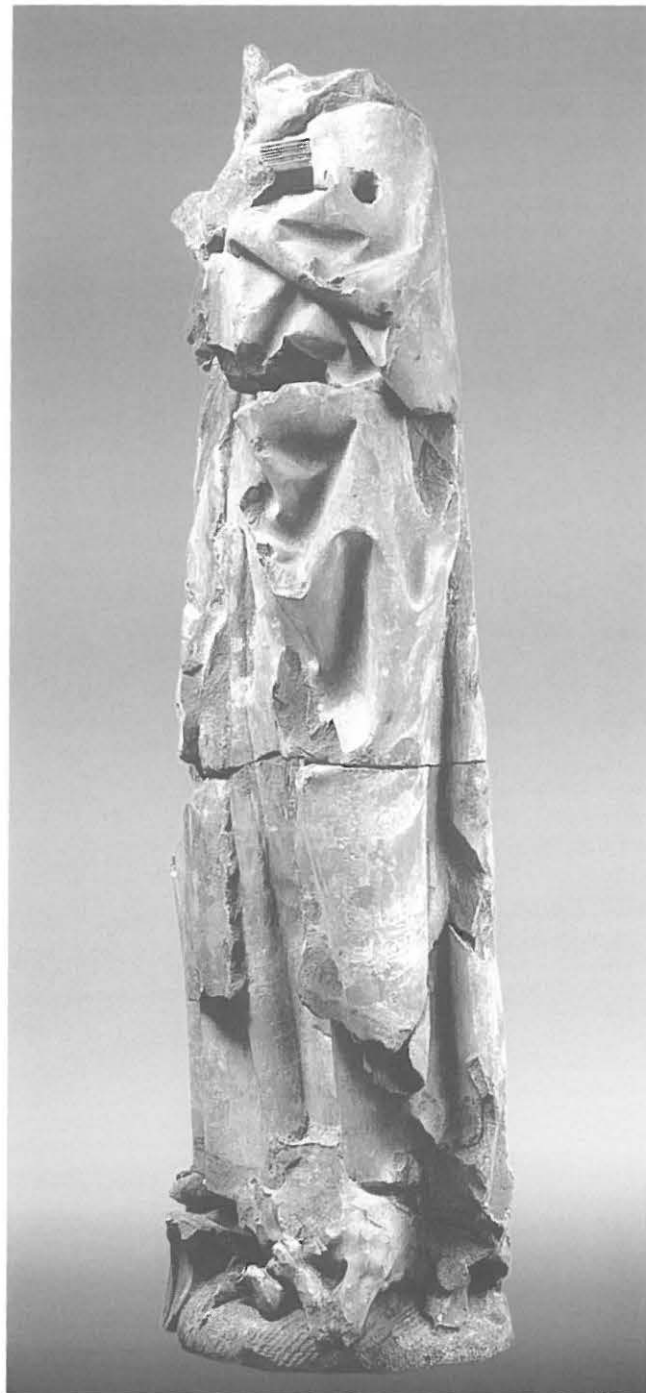
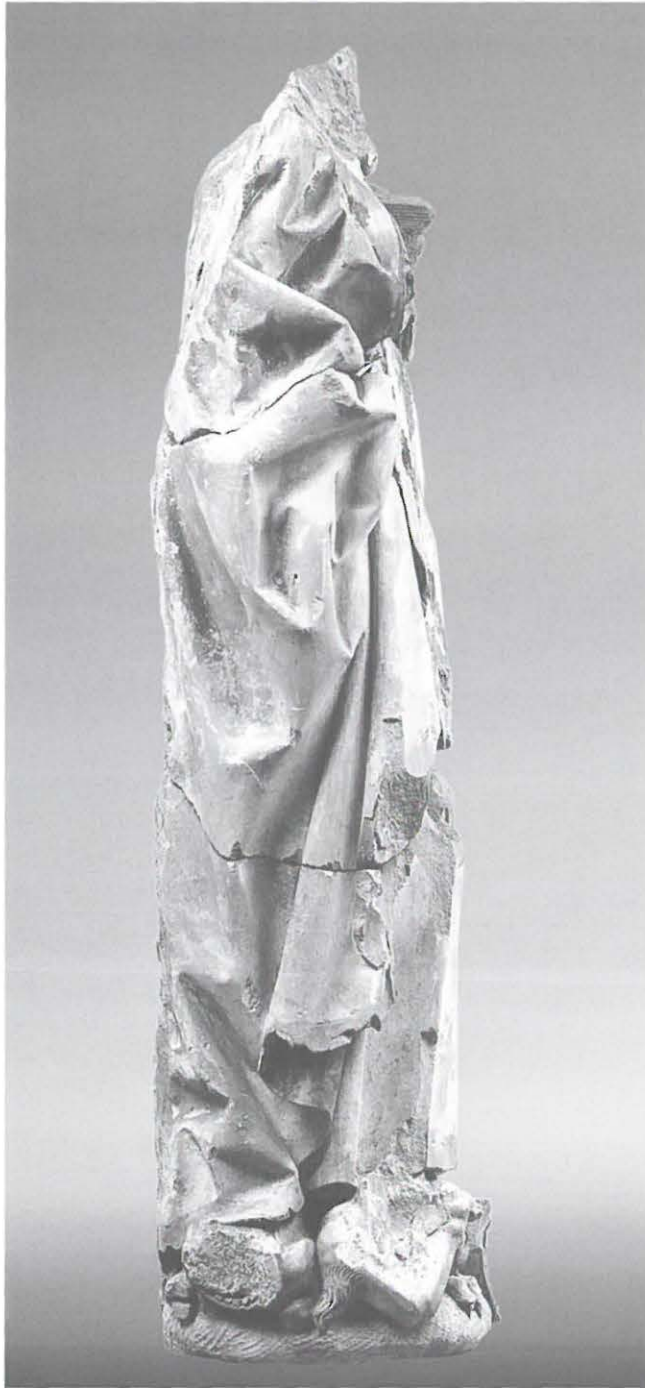
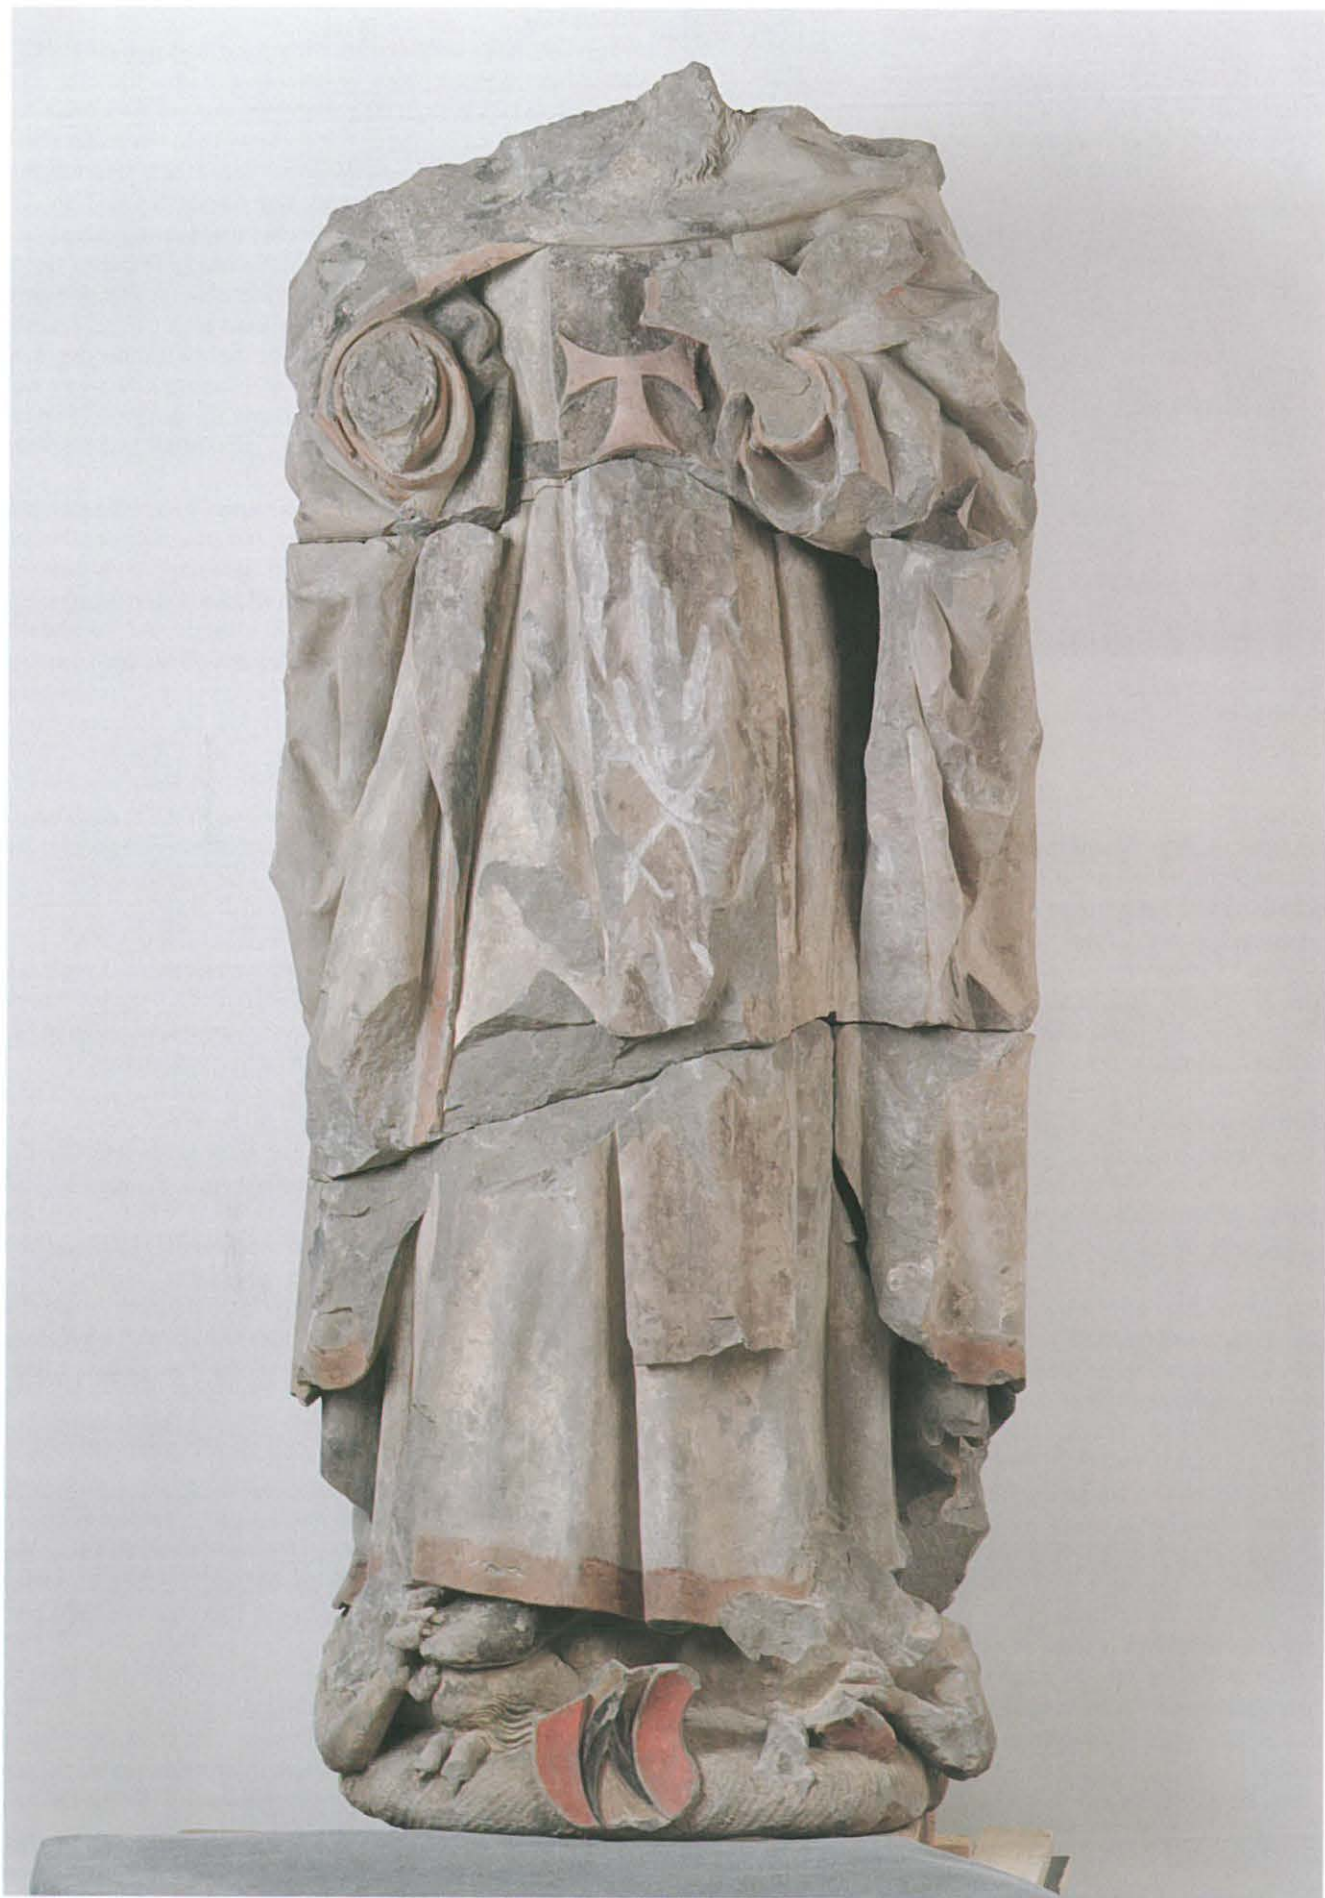
Kat. 19.

Unterhalb der Kopfbruchstelle sind Reste eines Bartes sichtbar. In seiner (weggebrochenen) linken Hand trägt er ein Buch, dessen vorderer Teil ebenfalls weggebrochen ist. Am rechten Armgelenk befindet sich eine Art Kette, vielleicht Rest eines Rosenkranzes.

Die Skulptur besteht aus drei grösseren, einem mittleren und zwei kleineren Fragmenten. Unterteil 7510-285, Mittelteil 7510-286, Oberteil 7510-297, seitlicher Unterteil 7511-202 und zwei Obergewandfragmente 7511-234/-363.

Material: Leicht inhomogener, sehr feinkörniger blaugrauer Sandstein (Körnung um 0,1 mm mit vereinzelt Körnern um 0,2 mm) mit inkohlierten Einschlüssen. An der Rückseite sind teilweise die mergeligen Schichten vom Steinbruch belassen worden.

Zustand und Beschädigungen: Der Stein ist bis auf die verschiedenen Verkrustungen und Versinterungen an der Steinoberfläche in gutem Zustand. In der Skulpturenmitte sind erhebliche Bergungsschäden zu sehen, während die Hauptbruchstellen als alte Schäden zu bezeichnen sind.

Das Von-Erlach-Wappen wurde in den Farben Rot-Gelb-Rot mit schwarzem Sparren bemalt. Beim gelben Pfahl¹⁵⁵ ist darunter eine weisse Schicht zu sehen, die der üblichen Farbgebung des Wappens entsprechen würde.

Im Gewandsaum des Untergewandes finden sich in der Nähe der Bruchstelle eines vermutlichen Teufelskopfes Spuren einer gewaltsamen Zerstörung, die vielleicht beim Wegschlagen der Tier- oder Teufelsköpfe entstanden sind. An der Rückseite sind zwischen unterem und mittlerem Fragment zwei ungleiche keilförmige Löcher in die Figur eingetieft. Vermutlich wurde das noch recht grosse und schwere Fragmentstück nach der Zerstörung zum besseren Wegtransport in dieser Zone mittels Keilen zweigeteilt.

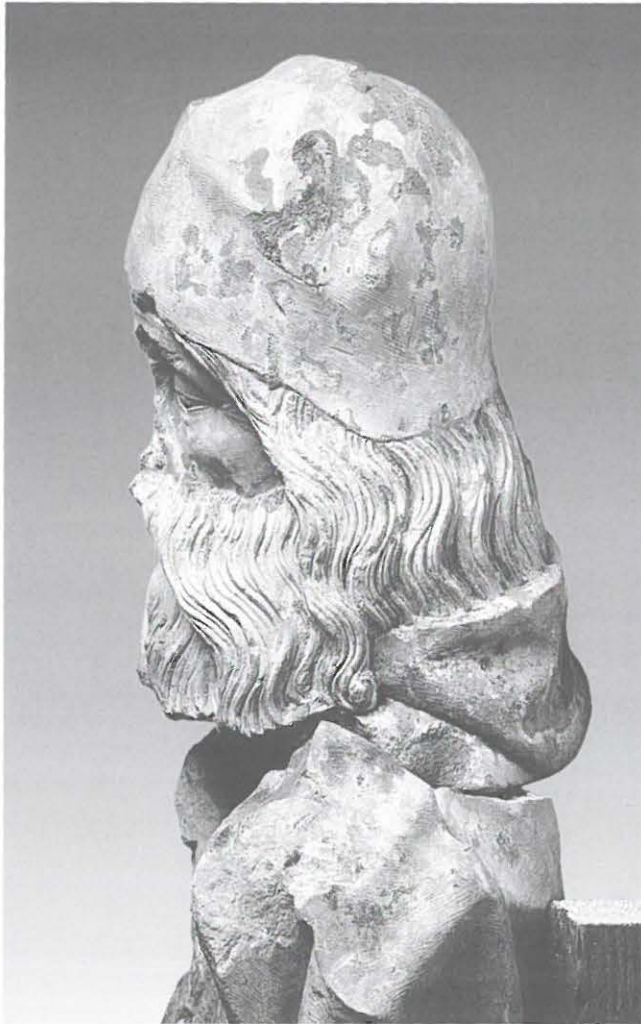
Kat. 20: Kopfdetail links.

Zustand und Beschädigungen: Der Stein ist in sehr gutem Zustand. Auffallend ist, wie sich die blockhaft gearbeitete Skulptur aus mehrheitlich kleineren Fragmenten zusammensetzt. Dies lässt die Vermutung zu, dass die Skulptur mit äusserer Gewalt zerkleinert wurde.¹⁵⁸ Am Kopf sind denn auch bei den Augenbrauen, der Nase und im Bereich des Oberlippenbarts deutliche Spuren von gewaltsamer Zerstörung zu sehen. Neben einigen Bergungsschäden wie Druck- und Quetschspuren sind die Bruchstellen meist älteren Datums.

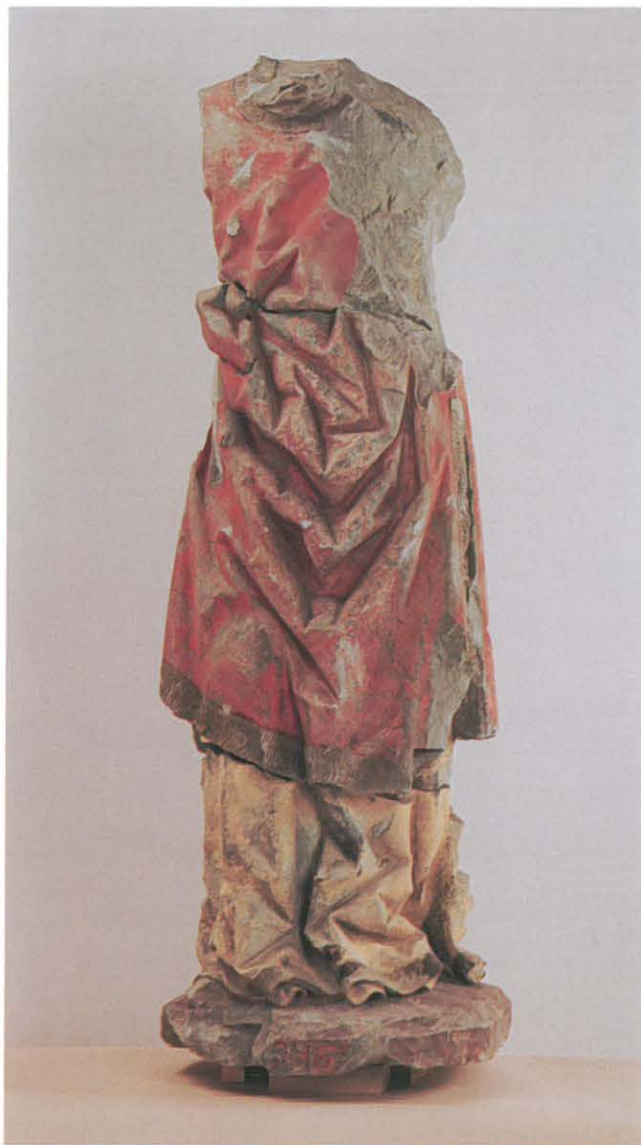
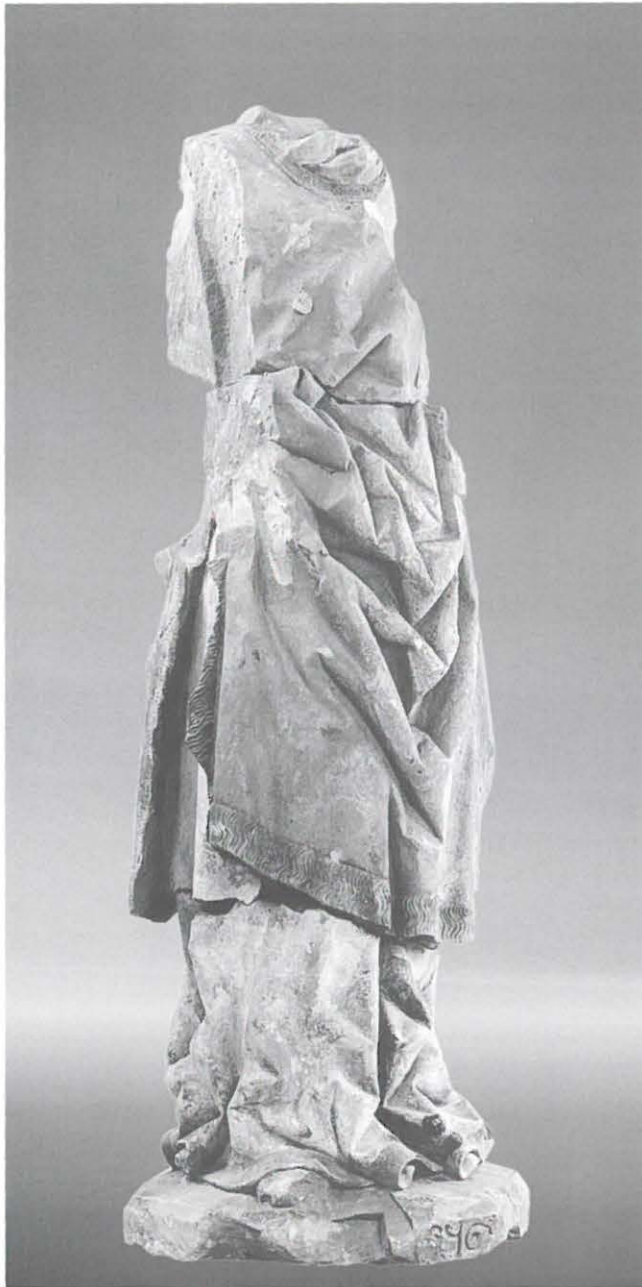
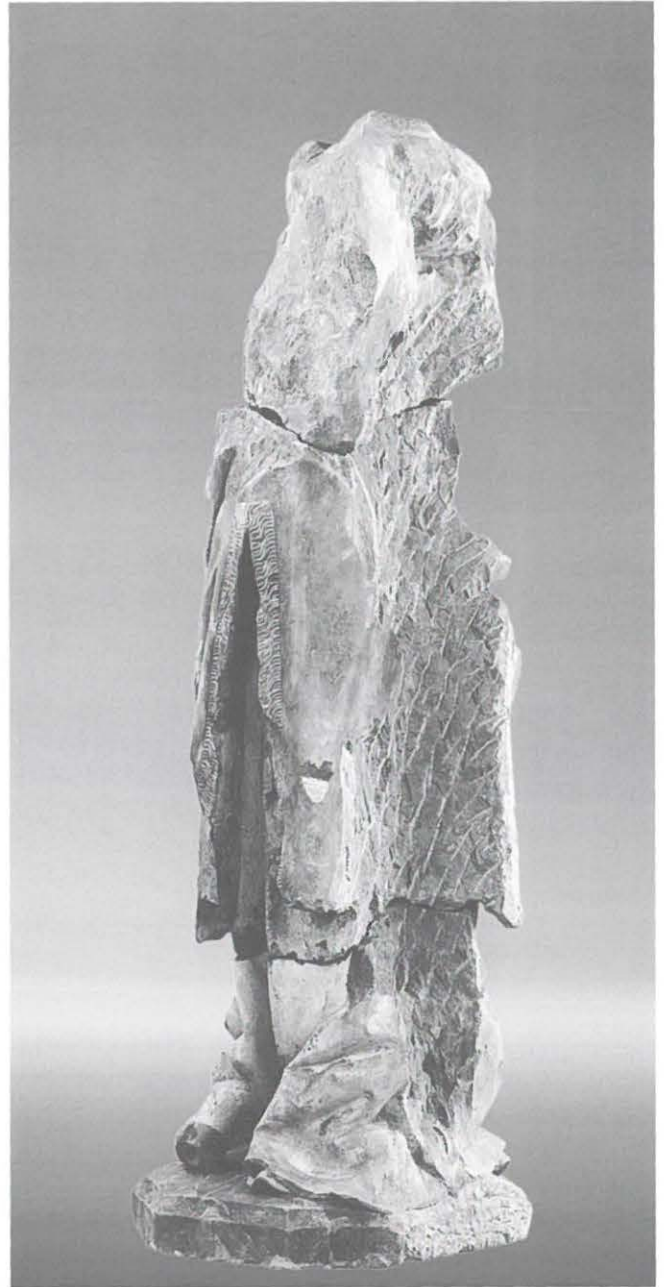
Kat. 21.

Das bis auf die Schuhe fallende gelbe Untergewand zeigt starke Knitterfalten. Unterhalb dieses Gewandes sind zwei modisch rote Schuhe sichtbar, davon ist der rechte weggebrochen. Zwei vertikal untereinanderliegende zapfenähnliche Ansätze, eventuell Befestigungspunkte eines einst vorhandenen Attributes, sind auf der rechten Obergewandseite zu sehen.

Die Figur zeigt mehrere Flick- und Anstückungsflächen. Am Hals ist ein Rechteckpass von etwa 85 x 70 mm eines angestückten Kopfes sichtbar. An seiner rechten Oberarmseite besteht eine grössere Anstückungsfläche. Zwei wei-

tere Anstückflächen sind im Obergewand links oben und unten links im Gewandsaum auszumachen.

Zustand und Beschädigungen: Der Stein ist bis auf die verschiedenen Verkrustungen und Versinterungen an der Stein- bzw. Farboberfläche in gutem Zustand. In diesen Zonen sind leicht sandende Partien feststellbar.

Es lassen sich alte und neue bei der Bergung entstandene Schäden unterscheiden. Erhebliche Bergungsschäden sind beim Oberteil links, am Mittelteil in der Zone rechts oben und an der linken Bordüre sowie beim Unterteil im Bereich des rechten

Anhand der vielen noch verbliebenen Fassungsreste lässt sich das Farbprogramm dieser Skulptur gut nachvollziehen. Das Obergewand wurde in einem stark leuchtenden Rot durchgehend gestrichen. Um die plastische Halsbordüre wurde eine zweite Verzierung mittels Gelb auf das Rot gemalt. Die rote Fassung ist an der Vorderseite stark mit braunen Krusten überzogen; seitlich weist die Skulptur weissgraue und schwärzliche Verfärbungen des Rots auf. Zu den Krusten lässt sich nicht sicher sagen, ob sie durch Bodenverwitterung oder bereits am damaligen Standort entstanden sind.¹⁶⁴ Das Untergewand wurde mit einer leuchtend gelben Farbe bemalt. Auf dieser befindet sich eine Schicht eines wärmeren Gelbtönen. An der Vorderseite in den Gewandfaltentiefen ist anstelle dieser Gelbfarbe eine graue Schicht auf dem leuchtenden Gelb sichtbar. Ob es sich dabei um Ablagerungen,¹⁶⁵ Farbveränderungen oder eventuell eine zerstörte Fassungsschicht handelt, konnte bisher nicht geklärt werden. Das Futter dieses Untergewandes wurde in einem ocker-gelben Farbton gestrichen, während die Schuhe leuchtend rot gefasst sind.

Das Halstuch zeigt stellenweise auf einer gelben Farbschicht schwärzliche Reste sowie einen kleinen grünen Farbsplitter zur rechten Seite der Gewandbordüre hin. Oberhalb des Halstuches befinden sich hellrosafarbene Inkarnatrete(?), vermutlich von der Halsfarbe. Die «Vergoldung» der Bordüren ist nur noch anhand kleiner Reste nachvollziehbar, sie ist bronzeartig angelaufen (Goldlegierung?). Darunter ist ein brauner Anlegegrund fragmentarisch sichtbar. Die Standplatte wurde marmoriert: bordeauxroter Grund mit gelben und roten Adern. Die eingekerbte Jahrzahl 1456 ist rot gefasst.

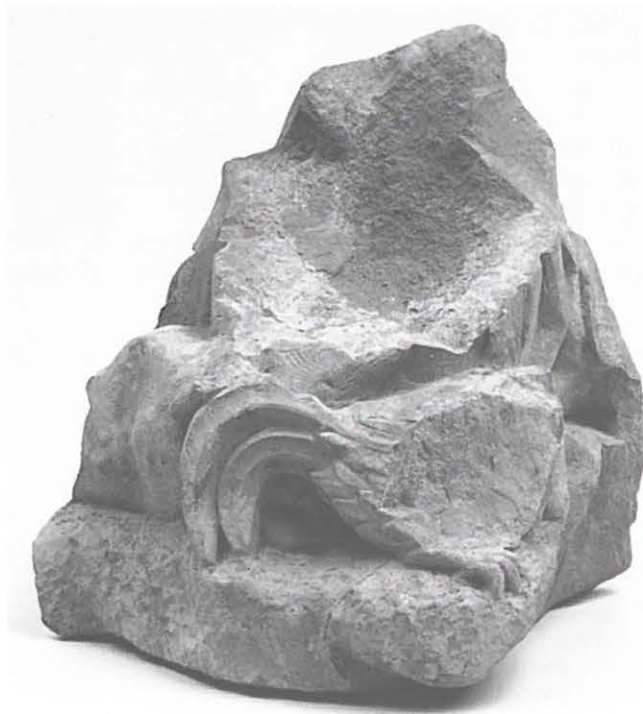
Kat. 22.

Zustand und Beschädigungen: Der Sandstein befindet sich – abgesehen von angerissenen Partien – in gutem Zustand. Einige gelblichbraune Krusten belegen Teile des Fragmentstückes (Hahn und Bruchflächen). Ältere und neuere Bruchflächen sind vorhanden, die neueren betreffen die Vorderseite der Standplatte beim Hahn (Bergung), während die übrigen als ältere Bruchflächen zu bezeichnen sind.

Alle noch vorhandenen Teile zeigen Fassungsreste, so dass von einer durchgehend gefassten Skulptur ohne Grundierung ausgegangen werden kann. Grössere grüne Fassungsreste auf bräunlicher Grundierung sind an der Standplatte sowie gelbe und bräunliche Reste am Hahn und orange bzw. rote in Faltentiefen seitlich vor dem Hahn sichtbar. Die Gewandfassung (Weiss?) ist stark durch Krusten entstellt und unsicher, weil auch auf den Bruchflächen diese Farbe festgestellt werden kann (verschwemmte Farbe?).

Material, Bearbeitung und Werkzeuge: Eine ähnliche Strukturierungsart der Standplatte zeigen der heilige Antonius Kat. 19 an der Plinthe und der Kruzifixus Kat. 18 an den Zweigen der Dornenkrone. Eine weitere Gemeinsamkeit ist die Textilstrukturierung mittels gezahnter Schabeisen bei den Gewändern der Standfigur Kat. 21 und dem heiligen Antonius(?) Kat. 20. Diese sind ebenfalls bei den Engelsgewändern des Schmerzensmannes aus Thorberg (vgl. Anm. 58) vorhanden. Auch an den Fragmentstücken Kat. 27 und 28 dienten solche Eisen zum Ausgleichen der Oberfläche.

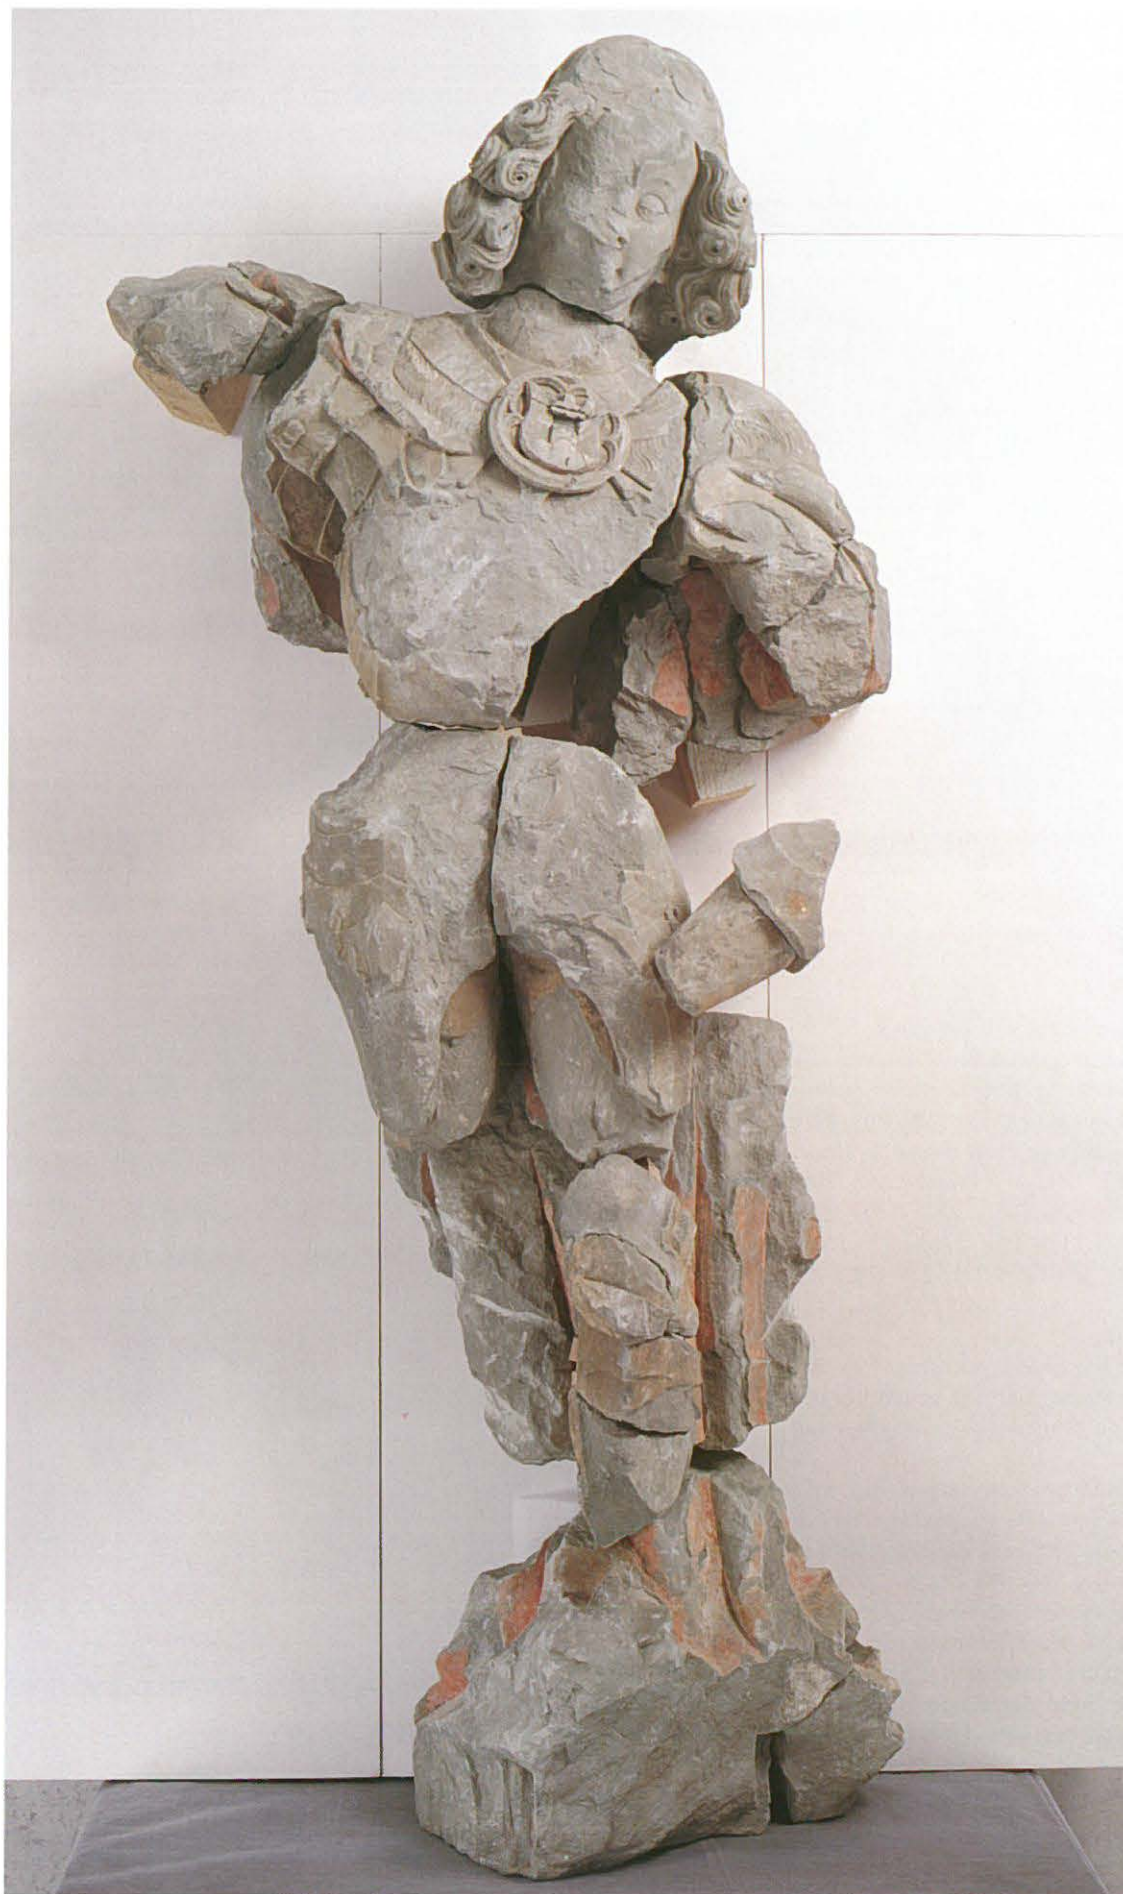
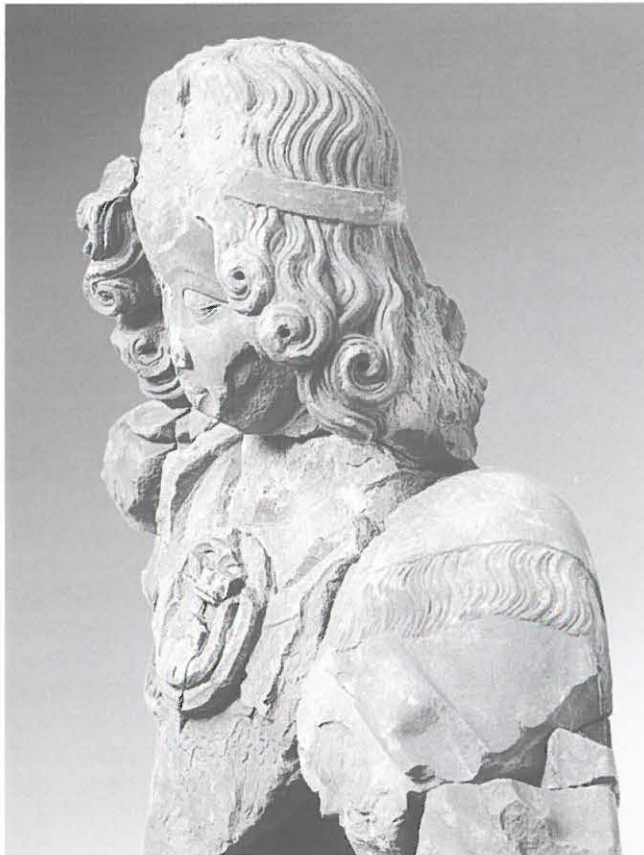
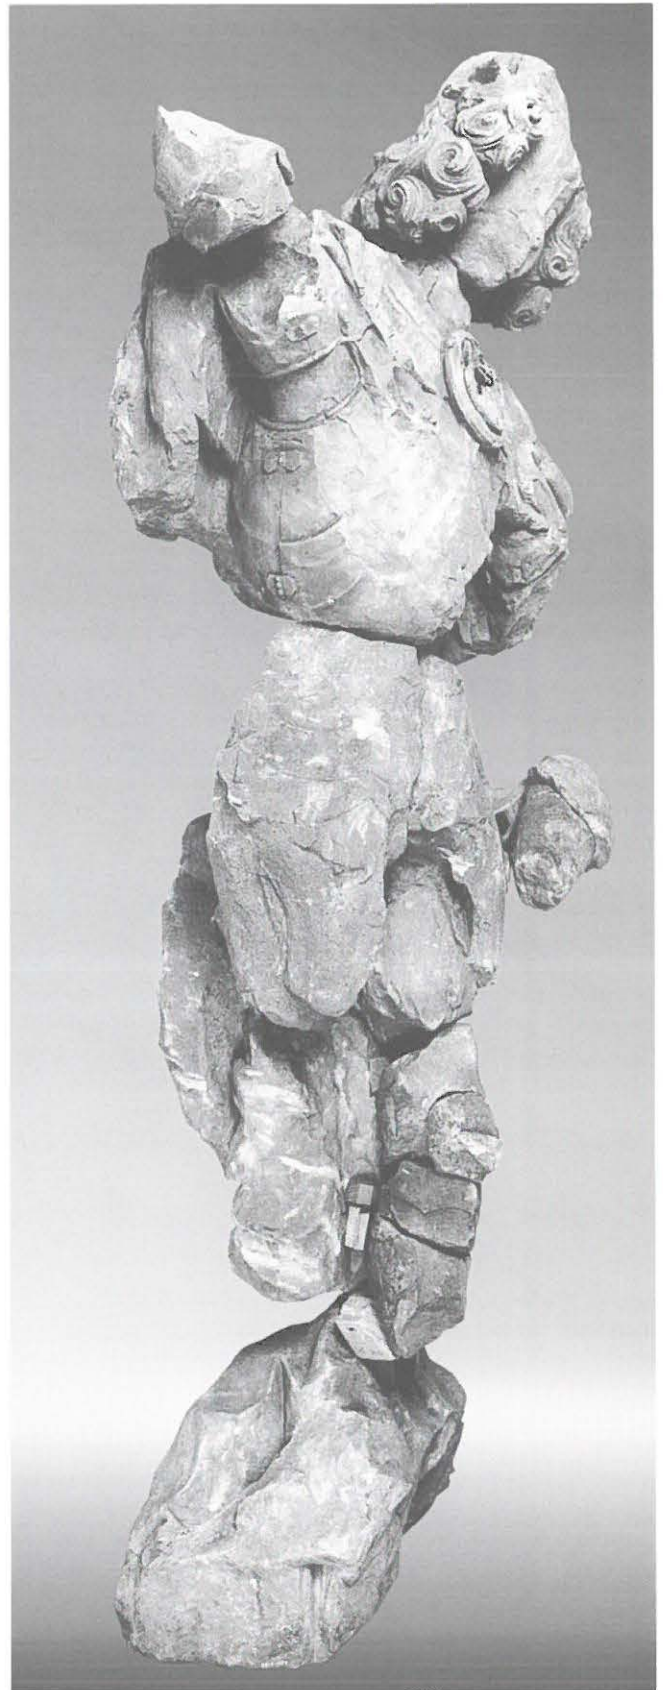
Kat. 23.

Die vollplastisch gearbeitete Skulptur eines geharnischten Ritters mit eher weiblichen Gesichtszügen stellt den gegen den Drachen kämpfenden Erzengel Michael dar und ist mehrfarbig gefasst. Der mit Rüstung und Überwurf Geleidete holt mit der erhobenen Rechten zum Schwerthieb gegen den Drachen aus. In der Linken hielt er vermutlich die Seelenwaage. Zu seinen Füßen liegt der mehrköpfige und wohl feuerspeiende Drache. Schulterlange Haare werden von einem Stirnband zusammengehalten und rollen sich an ihren Enden auf. Der bis auf die Plinthe fallende und mit Fransen gesäumte Radmantel wird auf dem Brustpanzer mit einem Fürspan zusammengehalten. Der vierpassverzierte Fürspan in der Art einer grossen Pluvialschliesse ist mit dem von Scharnachthal-Wappen¹⁷¹ besetzt. Auskragende Teile wie Arme, Hände, Mantelfalten, Teile der Plinthe sowie Attribute sind verloren.

Material: Blaugrauer, eher feinkörniger Sandstein. Die Schichtung des Steines verläuft vertikal in der stehenden Figur und parallel mit dem breitfallenden Überwurf.

Zustand und Beschädigungen: Auf der Vorderseite der Figur, besonders in den Partien des Gesichtes, des Brustpanzers sowie der gepanzerten Oberschenkel, besteht ausgeprägte Schalenbildung. Grosse Teile der bearbeiteten Sandsteinoberfläche sind dadurch bis in die Tiefe von 5–15 mm verlorengegangen. Auffallend sind die Bruchflächen der Oberschenkel, welche durch das Abplatzen der Schale in gleichbleibender Tiefe die in den Stein gehauene Form der Rüstung angenommen haben. Auf dem Rüstungsteil des linken Oberschenkels befindet sich eine erhöhte Bruchfläche, welche durch das Abbrechen des linken Armes entstanden ist und als Verbindung zwischen Arm und Oberschenkel gedient hat. Durch Schalenbildung entstandene Bruchflächen sanden sehr stark ab, und Bruchkanten drohen weiter abzubrechen. Ober- und Vorderseite zeigen starke Verwitterungsschäden, Hinweise genug, die Figur im Freien zu sehen.

Die Überreste der profilierten, nach unten sich verjüngenden Plinthe ist keine eigentliche Standfläche, sondern in der Art einer Konsole gehauen. Sie diente also nicht zum Aufstellen der Figur. Diese musste innerhalb des Blockes durch die linke Rückseite gehalten werden, was die rückseitige Bruchfläche und Bearbeitung sowie die durchgehende Fassung an der Konsole beweisen. Die zum

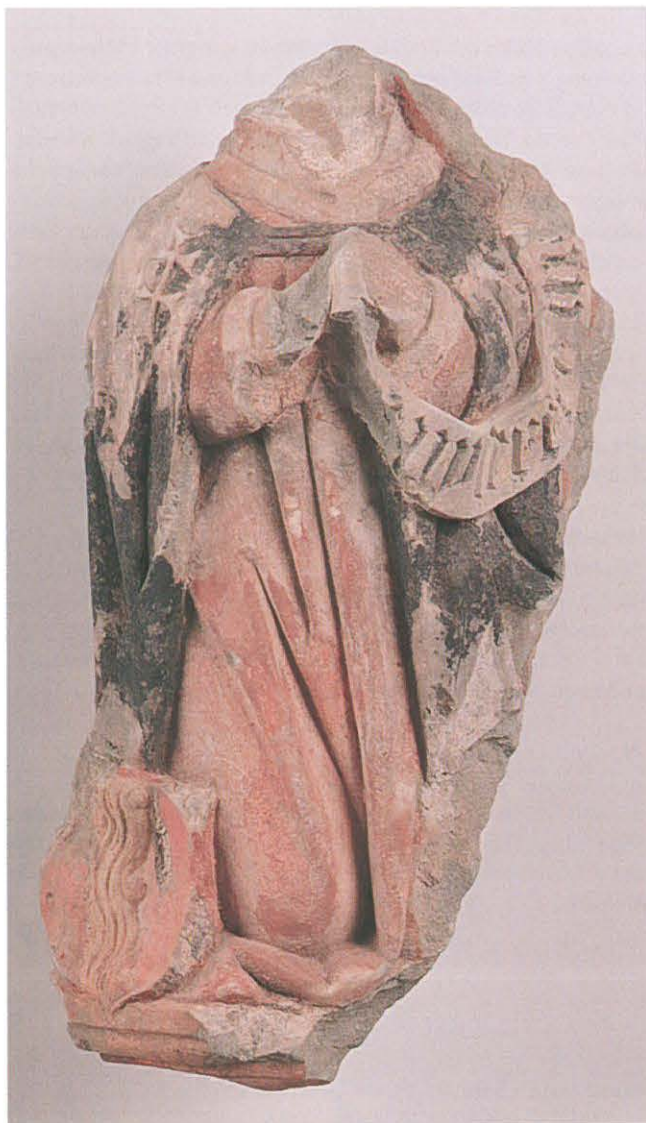
Kat. 24.

Gebetsgestus aneinandergelegten Handflächen halten ein Spruchband mit der eingehauenen Schrift: «myserere me ...» (erbarme dich meiner). An der rechten Seite auf der Standfläche steht ein Wappen: auf rotem Grund ein goldener senkrechter Fluss.¹⁷³ Links des Flusses eine vermutliche Beschädigung aus der Zeit des Bildersturms (siehe dazu Farbgebung).

Zustand und Beschädigungen: In Bruchflächen finden sich des öfteren weisse bis graue Krusten, die teilweise den Stein lose überlagern.

Neue und alte Bruchflächen können voneinander unterschieden werden. Neue (Bergungsschäden) betreffen den rechten Hand- und den linken Standplattenteil sowie Druckstellen an der Rückseite. Die übrigen Bruchstellen können anhand der Versinterungen als älter bezeichnet werden. Mehrere gewaltsame Beschädigungen durch ein nicht näher identifizierbares Werkzeug lassen sich nachvollziehen.

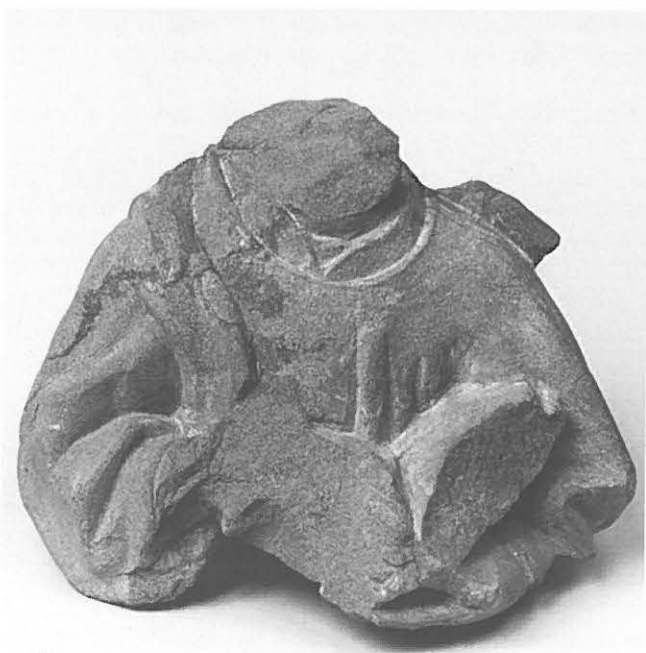
Kat. 25.

Vollplastisch gearbeitetes Oberkörperfragment einer kleinen Heiligenfigur, gekleidet in Ober- und Untergewand, und eine rechts um die Schulter gelegte Schleife(?). In der linken Hand trägt sie ein geöffnetes Evangelien(?)buch,

während sie mit dem Zeigefinger der rechten auf eine Stelle im Buch wies. An der Rückseite befindet sich ein quadratisches Verankerungsloch (21 x 21 mm).

Zustand und Beschädigungen: Weisse und schwärzliche Sinterkrusten belegen Teile der Steinoberfläche, an der Rückseite sind starke Rissbildungen auszumachen. Neue und alte Bruchflächen können voneinander unterschieden werden. Neuere Bruchflächen am Halsansatz, an der rechten Hand und unterhalb des linken Armes dürften Bergungsschäden darstellen. Die übrigen Bruchstellen können anhand der vorhandenen Versinterungen als älter bezeichnet werden.

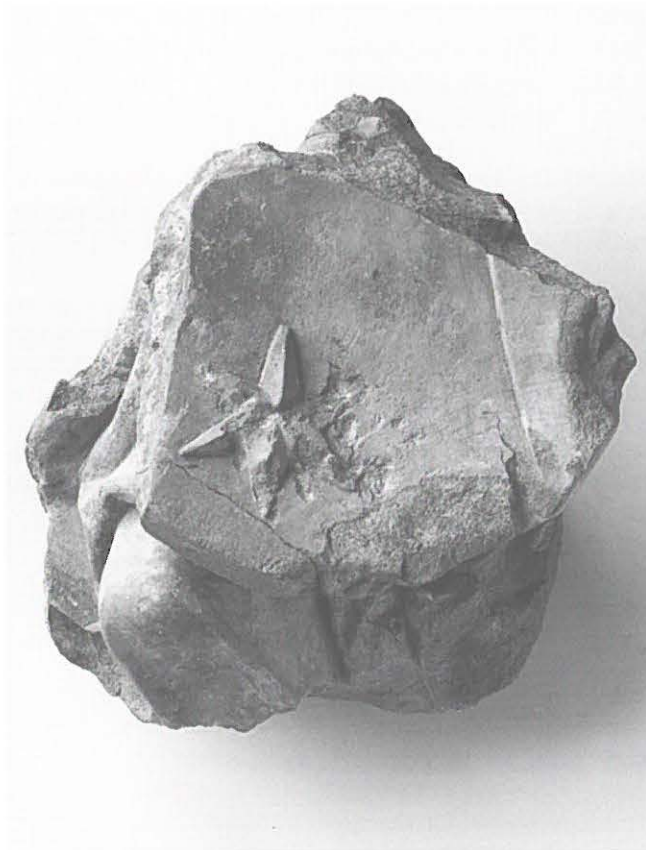
Kat. 26.

Wappentragender Engel mit langem Kleid und Kragen. Die Skulptur ist auf Hals- und Unterschenkelhöhe abgebrochen. Angrenzend an die Bruchkante am Kragen befindet sich ein Stück einer Haarsträhne, welche auf langes Haar hindeutet. Der Wappenschild wurde vermutlich mit beiden Händen vor den Körper, d.h. die Oberschenkel der Skulptur gehalten. Deutlich tritt das vom Gewand umhüllte rechte Knie hinter dem Wappen hervor. Auf dem fragmentarisch erhaltenen Wappenteil sind ein sechszackiger Stern und ein erhöhtes Band oder Balken¹⁷⁶ zu erkennen.

Hauptstück mit Wappen 7511-186, linke Achselpartie mit Kragen und Haarsträhne 7511-203, rechte Achselpartie 7511-221/-274, Teil des Wappens 7511-288.

Zustand und Beschädigungen: Der Stein befindet sich in gutem Zustand. Es bestehen alte versinterte und neue, während der Bergung entstandene Bruchflächen. Beschädigungen, welche durch mutwilliges Einwirken während des Bildersturmes entstanden sind, befinden sich innerhalb des Wappenschildes. Dabei handelt es sich um Hackspuren im Bereiche des Sternes.

Weiss gefasstes Kleid mit rotem Kragen. Der Wappenschild ist rot, der Stern weiss und der Balken(?) blau. Rückseitig wurde der Schild weisslich gefasst.

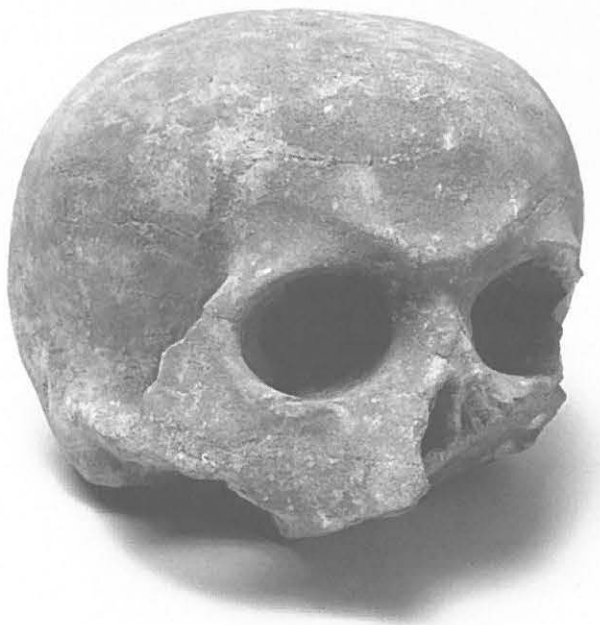
Kat. 27.

Oberteil eines lebensgrossen, in Stein gehauenen Schädelfragments ohne Unterkieferpartie. Der Schädel ist sehr naturalistisch gehauen mit tiefen Augenhöhlen und einem noch vorhandenen Gehörgangloch auf der rechten Ohrseite; die linke ist über dem Jochbein weggebrochen. Schwach sichtbar sind sogar vier gezahnte Nahtstellen, die als leicht strukturierte Vertiefungen in die Schädelkalotte gehauen wurden. Hinten links ist eine gehauene Übergangsstelle von der Befestigung sichtbar.

Material: Das Fragment besteht aus einem inhomogenen fein- bis mittelkörnigen blaugrauen Sandstein (Körnung um 0,1 bzw. 0,25 mm). An der Unterseite des Schädels sind stellenweise mergelige Schichteinschlüsse vorhanden. Die Schichtebene verläuft horizontal im Schädelkopf.

Zustand und Beschädigungen: Der Stein befindet sich – abgesehen von den Rissen, die der Schichtung und den mergeligen Einschlüssen folgen – in gutem Zustand. An der Stirnpartie sind versinterte Gesteinsreste vorhanden.

Der Schädel zeigt ringsherum, nur noch fragmenthaft, eine gelbweisse Fassung. In den Augenhöhlen sind zudem noch schwarze Striche zu sehen. An der Rückseite sind braunrötliche Farbreste auszumachen. Die Farben stammen wohl von der Umgebung (Kreuz?/Sockel?). Im Bereich der erwähnten Übergangsstelle hinten links auf dem braunrötlichen Anstrich sind Reste einer angebrochenen gelben und grünen Farbschicht, eventuell von einer Gras darstellenden Umgebung. Darunter liegt eine dunkelbraune, mit Schmutzablagerungen versehene Schicht, eventuell bereits eine zweite Fassung in diesem Bereich.

Das Schädelfragment weist Abwitterungsspuren (Auswaschungen und Risse) oben auf der Kalotte auf. In dieser Zone fehlt die Fassung vollständig. Dies könnte für einen Standort ausserhalb eines geschlossenen Raumes sprechen. Wenn der Schädel aus dem bestehenden Kreuzstamm von Kat. 18 gehauen wurde, so war dies aufgrund der Schichtung nur möglich, in dem seine Blickrichtung nach oben oder unten zeigte. Wahrscheinlicher jedoch ist aufgrund der Schichtung und der Fassungreste, dass das Schädelfragment zu einem anderen Kruzifixus¹⁷⁷ gehörte und aus einem dem Kreuzstamm vorgelagerten Stein des Sockelfundamentes (im Schichtaufbau der Architektur entsprechend) gehauen wurde.

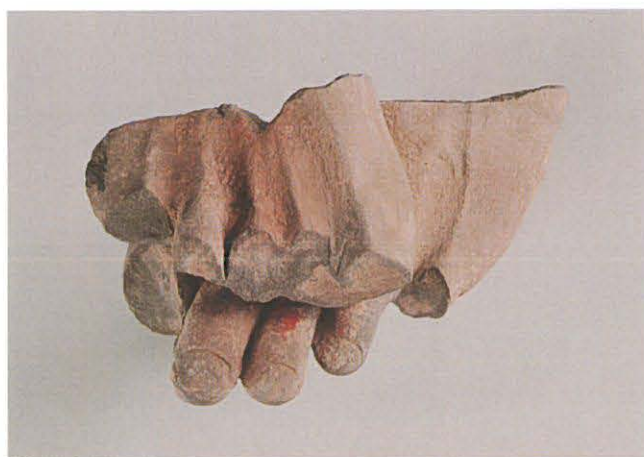
Kat. 29.

Fussfragment eines lebensgrossen Kruzifixus vom sogenannten Dreinageltypus. Die Füsse sind übereinander gekreuzt und zeigen am vorne liegenden rechten Fuss ein eingearbeitetes, 2 cm tiefes Vierkantloch zur Aufnahme eines Nagels. Aufgrund der wenigen noch vorhandenen Rostspuren innerhalb des Vierkantloches ist anzunehmen, dass dort ein eingelassener Eisennagel mittels Bleiverguss befestigt war, um so den Realitätsgehalt noch zu steigern. Vom rechten Vorderfuss fehlen, bis auf eine fragmentarisch vorhandene, sämtliche Zehen, während am linken Fuss die grosse und die kleine Zehe fehlen. Die Füsse, Adern, Sehnen und Zehennägel sind in sehr plastischer naturalistischer Art dargestellt. So werden auch die einsehbaren Zehenkuppen mittels eingehauener Linien angegeben.

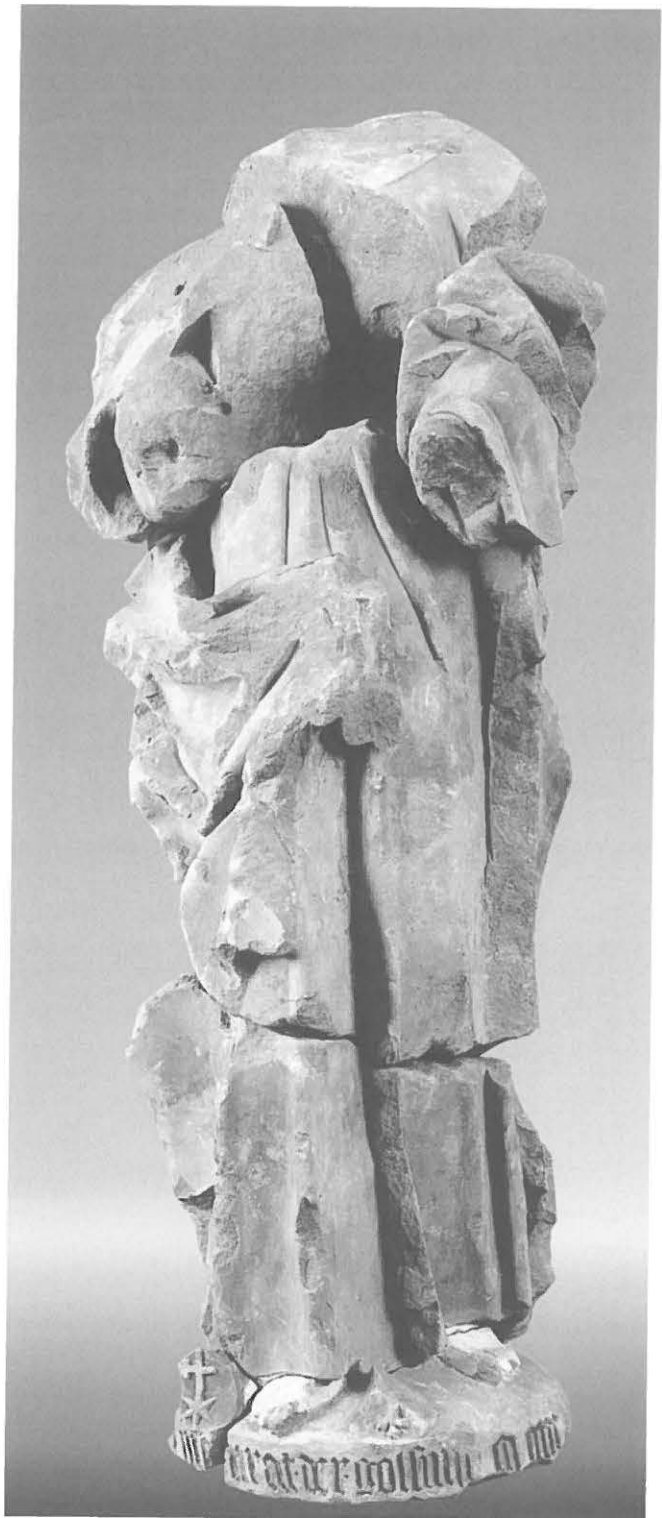
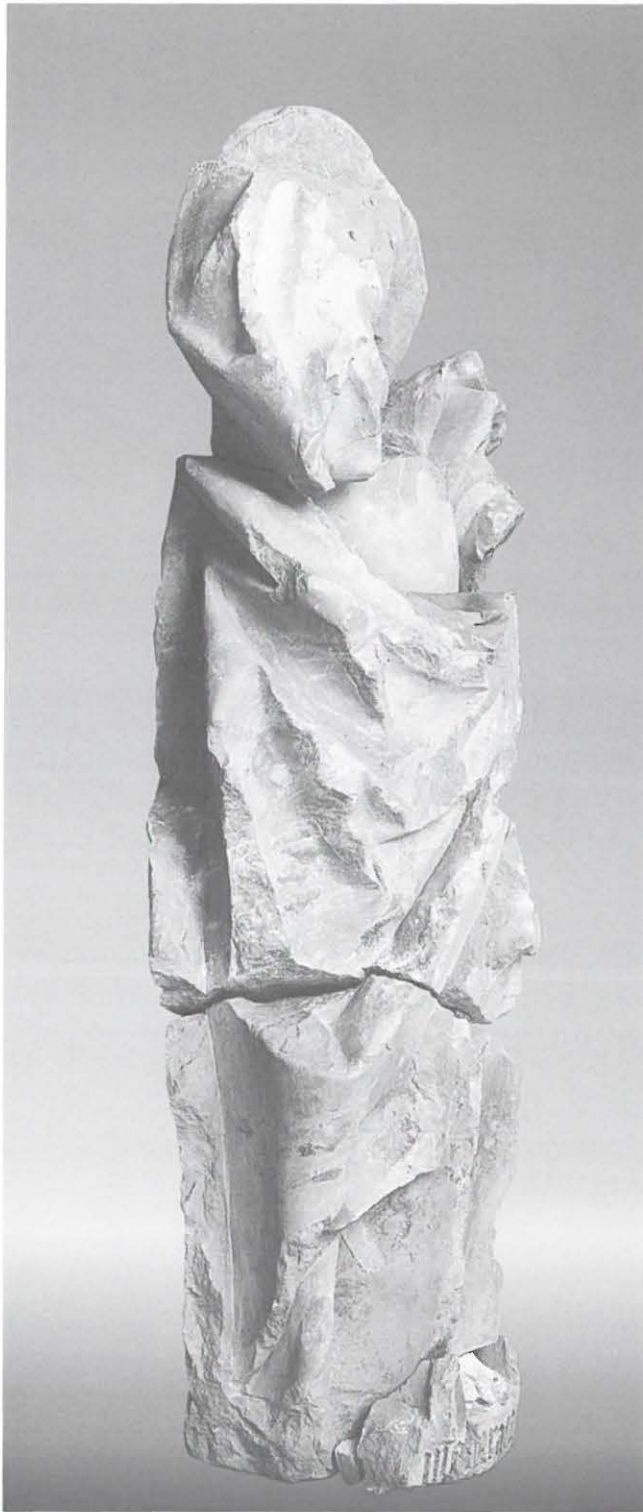
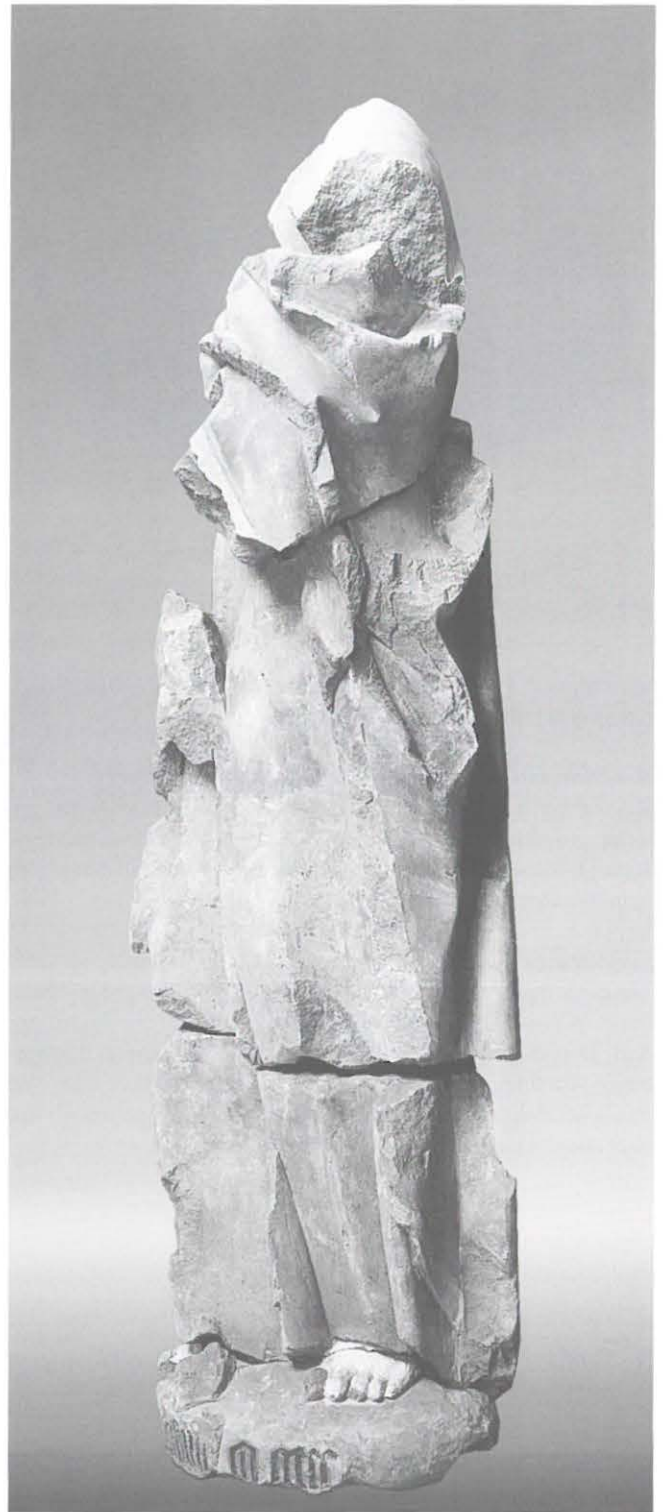
Kat. 31: Vorderansicht.

Lebensgrosse, einst wohl durchgehend polychromierte Sandsteinfigur, die in ein bis auf die Füße fallendes Ober- und Untergewand gekleidet ist. Einen Teil des rechten Obergewandes hält sie in ihrer linken Hand. Die Skulptur steht barfuss auf einer Standplatte, welche eine eingehauene Inschrift trägt: «me[i]nrat der golsmit (Meinrad der Goldschmied) m ccccc (1500)». Zwischen den Füßen ist der untere Teil eines Wappens mit einer Art Tierkralle (eines Vogels?) sichtbar, welches eventuell das Familien-

wappen des Stifters zeigt. Neben dem rechten Fuss erscheint ebenfalls ein zweites Wappen mit einem im Hochrelief dargestellten, einem Bildhauerzeichen ähnlichen Zeichen auf einem sechszackigen Stern. Der linke Kreuzbalken weist einen zusätzlichen Querarm auf.¹⁷⁸

Am rechten Arm sind zwei Löcher zur Befestigung von Attributen(?) sowie ein 20 x 20 mm breites Vierkantloch mit Oxydationsspuren (Rost), vermutlich eines Attributs, zu sehen. Die Skulptur besteht bisher aus sieben zugeordneten Fragmenten. Die Rückseite ist abgeflacht.
